**ПАСПОРТ ДОСТУПНОСТИ**  
**объекта социальной инфраструктуры (ОСИ)**  
**№ 1**

- 1.1. Наименование (вид) объекта: Учебный корпус №1.
- 1.2. Адрес объекта: Нижегородская обл., 603005, г. Нижний Новгород, пл. Минина и Пожарского, д. 10/1.

**АКТ ОБСЛЕДОВАНИЯ  
объекта социальной инфраструктуры  
К ПАСПОРТУ ДОСТУПНОСТИ ОСИ  
№ 1**

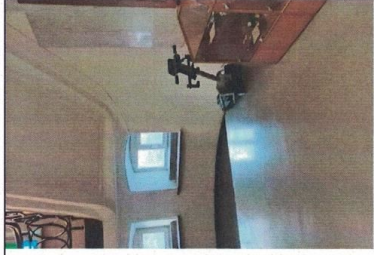
Лифт отсутствует, но для перемещения людей на верхние этажи предусмотрен мобильный лестничный гусеничный подъемник	К, О	-	Как вариант рекомендуется рассмотреть возможность обучения людей с ограниченными возможностями здоровья (ОВЗ) только на 1 этаже здания.	-	Индивид. решение с ТСР
3.5	Двери	Есть								
3.6	Пути эвакуации (в т. ч. зоны безопасности)	Есть

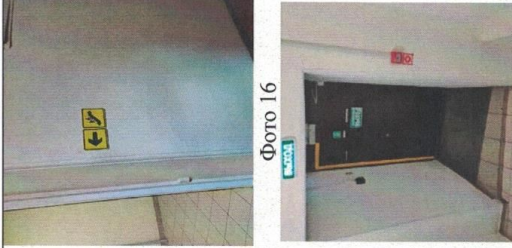
Все	-	Для обеспечения доступности при эвакуации людей с инвалидностью в случае ЧС, в частности использующих для передвижения кресла-коляски, рекомендуется приобрести специализированные эвакуационные кресла (на каждую лестницу по 2 шт.) для эвакуации посетителей на креслах-колясках со всех этажей выше первого.  Рекомендуется, в рамках капитального ремонта, предусмотреть пожаробезопасные зоны для МГН на всех этажах выше первого.	-	Индивид. решение с ТСР  Капитальный ремонт

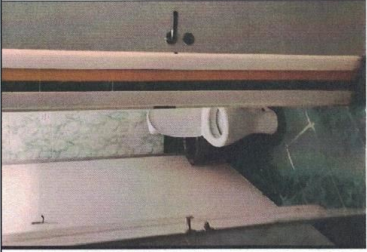
Фото 24

<p>Фото 22</p>		<p>входом, вместо существующего информационного знака установить новый, в соответствии с ГОСТ Р 52131-2019, «Обособленный туалет для инвалидов».</p> <p>Мужской туалет так же необходимо адаптировать.</p> <p>Вариант 2. Если капитальный ремонт не планируется в ближайшее время, вместо существующей пиктограммы доступности санузла необходимо установить информационные тактильный знак 150x200мм, «Женский туалет».</p>	<p>Индивид. решение с ТСР</p>
--	--	--	--	--	--	---------------------------------------

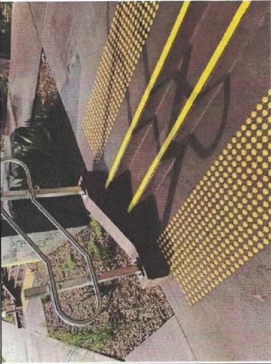
<p><b>Тамбур</b>          Рекомендуется заменить дверь на новую, с шириной рабочей створки двери 0,9 м.</p>				<p>Обеспечение доступности входной группы для людей с нарушениями опорно-двигательных функций, в том числе использующих для передвижения кресла-коляски</p>
