**ПАСПОРТ ДОСТУПНОСТИ
объекта социальной инфраструктуры (ОСИ)
№ 1**

- 1.1. Наименование (вид) объекта: Учебный корпус №2.
- 1.2. Адрес объекта: Нижегородская обл., 603104, г. Нижний Новгород, Проспект Гагарина, д. 70.
- 1.3. Сведения о размещении объекта:

**АКТ ОБСЛЕДОВАНИЯ
объекта социальной инфраструктуры
К ПАСПОРТУ ДОСТУПНОСТИ ОСИ
№ 1**

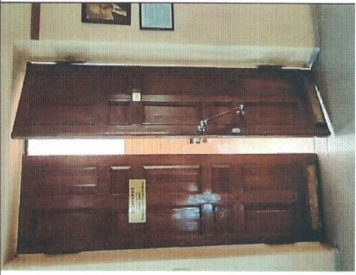
<p style="text-align: center;">Фото 32</p>

4.2	Зальная форма обслуживания	Есть

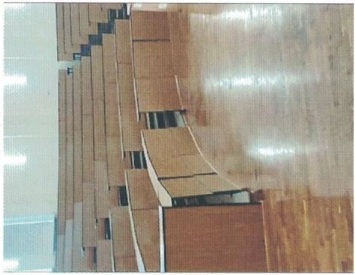
<p style="text-align: center;">Фото 33</p>	<p>Отсутствует система обеспечения разборчивости звуковой информации.</p> <p>Места для инвалидов в зальных помещениях следует располагать в доступной для них зоне зала, обеспечивающей: полноценное восприятие демонстрационных, зрелищных, информационных, музыкальных программ и материалов; оптимальные условия для работы (в читальных залах библиотек), отдыха (в зале ожидания).</p>	Г	<p>Необходимо предусмотреть в аудиториях зального типа систему обеспечения разборчивости звуковой информации</p> <p>Предусмотреть места для людей с инвалидностью всех категорий</p>	Индивидуальное решение с ТСР
-----	----------------------------	------	--	---	---	--	------------------------------

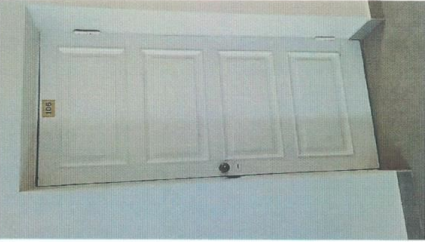
<p>Фото 36</p>

№ п/п	Наименование функционально-планировочного элемента	Наличие элемента		Выявленные нарушения и замечания		Работы по адаптации объектов	
		№ на плане	ЕСТЬ/ НЕТ	Содержание	Значимо для инвалида (категория)	Содержание	Виды работ
	Туалетная комната		Есть	<p>Обособленный туалет для МГН располагается на 1 этаже. Входная дверь имеет ширину 0,86 м, располагается в несущей стене. Габариты помещения соответствуют требованиям.</p>	Все	<p>Для обеспечения максимальной доступности универсального туалета для МГН необходимо: - переставить шкаф к стене слева от раковины, т.к. сейчас проход между шкафом и стеной составляет 0,7 м, проход к унитазу затруднен; - установить еще один дополнительный опорный поручень к унитазу (желательно откидной); - установить кнопку вызова экстренной помощи (СП 59.13330.2020 6.3.6)</p> <p>Рядом со входом с туалет, со стороны дверной ручки, на высоте 1,2-1,6 м, необходимо установить информационный</p>	Индивид. решение с ТСР
