**ПАСПОРТ ДОСТУПНОСТИ  
объекта социальной инфраструктуры (ОСИ)  
№ 1**

- 1.1. Наименование (вид) объекта: Учебный корпус №4.
- 1.2. Адрес объекта: Нижегородская обл., 603093, г. Нижний Новгород, ул. Родионова, д. 190А.
- 1.3. Сведения о размещении объекта:

**АКТ ОБСЛЕДОВАНИЯ  
объекта социальной инфраструктуры  
К ПАСПОРТУ ДОСТУПНОСТИ ОСИ  
№ 1**

**1. Результаты обследования:**  
**1. Территория, прилегающей к зданию (участку)**  
**ФГБОУ ВО «ПИМУ» Минздрава России.**  
**Учебный корпус №4**

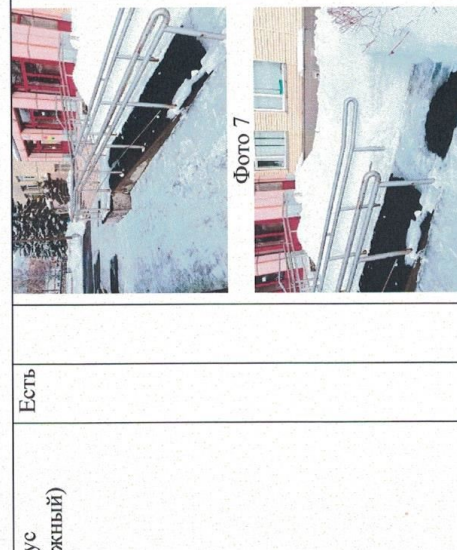
<p>Существующий пандус: - высота подъема 0,87 м, - длина наклонной части 7,5 м. Пандус не соответствует требованиям.</p>	К, О	<p>Для обеспечения доступа для людей с нарушениями опорно-двигательных функций (в том числе передвигающихся на креслах-колясках) необходимо реконструировать существующий пандус (привести его к нормативному уклону). При высоте 0,87 м расчетная длина пандуса (наклонной части) при минимальном уклоне (1:12,5) составляет 10,9 м. п. В стесненных условиях допускается увеличение уклона марша пандуса до 10% при длине его наклонных плоскостей до 5,0 м, при этом передвижение людей на креслах-колясках должно быть с помощью сопровождающих лиц. В таком случае длина пандуса может составлять 8,7 м.п.</p>	Капитальный ремонт
2.1.3	Входная площадка	Есть

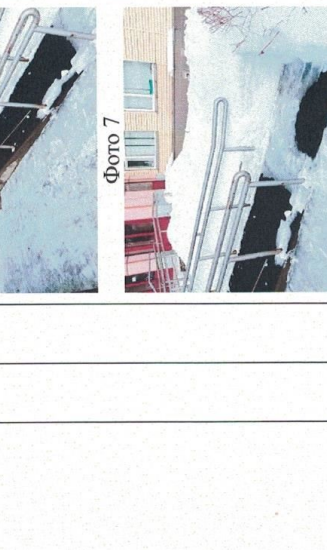
<p>Фото 10</p>	Входная дверь двухстворчатая, ширина каждой створки 0,75 м. Имеется порог высотой 0,025 м	К, О, С	<p>Дверные проемы, доступные для инвалидов на креслах-колясках во вновь проектируемых и реконструируемых зданиях и сооружениях, должны иметь ширину в свету не менее 0,9 м. При реконструкции в случае, если дверные проемы находятся в несущих конструкциях, допускается уменьшать ширину дверного проема в свету до 0,8 м. При двухстворчатых входных дверях ширина одной створки должна быть 0,9 м.</p> <p>Рекомендуется выполнить замену одной из трех входных дверей а новую, с рабочей створкой 0,9 м.</p> <p>Предусмотреть приставной пандус для преодоления порога.</p>	Инд. решение с ТСР

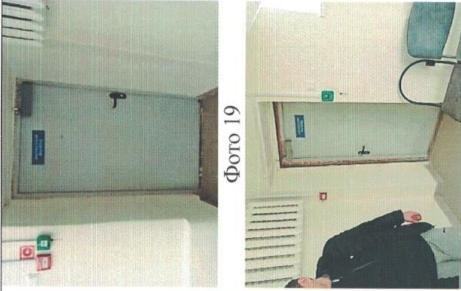
<p>Фото 18</p>	Все	Для обеспечения доступности при эвакуации людей с инвалидностью в случае ЧС, в частности использующих для передвижения кресла-коляски, рекомендуется приобрести специализированные эвакуационные кресла (на каждую лестницу по 2 шт.) для эвакуации посетителей на креслах-колясках со всех этажей выше первого.	Индивидуальное решение с ТСП	
					Все	Рекомендуется, в рамках капитального ремонта, предусмотреть пожаробезопасные зоны для МПН на всех этажах выше первого.

<p>Фото 19</p> <p>Фото 20</p>			<p>Определить наиболее рациональный (короткий и удобный) путь к зоне целевого назначения.</p> <p>Выключатели и розетки - на высоте 0,8 м от уровня пола.</p> <p>Зоны отдыха должны размещаться на каждом доступном МПН этаже (в том числе и для инвалидов на креслах-колясках) на 2 – 3 места.</p>	
	<p><b>Общие требования к зоне</b></p>				<p>Все</p>

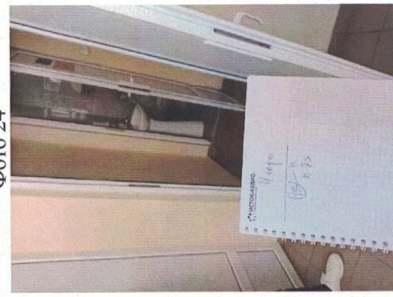
<p>Фото 25</p>		<p>пиктограммы доступности санузла необходимо установить информационные тактильные знаки 150x200мм, «Женский санузел» и «Мужской санузел», в соответствии с ГОСТ Р 52131-2019.</p>	
--	--	--	--------------------------------------------------------------------------------------------------------------------------------------------------------------------------------------------------------------------------------------------------------------------------------------------------------	--	------------------------------------------------------------------------------------------------------------------------------------------------------------------------------------	--

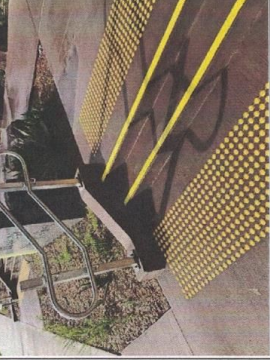
Обеспечение доступности входной группы для людей с нарушениями функций зрения					
<p>Необходимо предусмотреть перед крыльцом и на нем тактильно-контрастные наземные указатели глубиной 0,5-0,6 м, на расстоянии 0,3 м от края проступи (СП 59.13330.2020 пункты: 6.2.3, 6.5.12)</p>

Обеспечение доступности входной группы для людей с нарушениями функций зрения

<p>Перед нижним и верхним маршами внешней лестницы следует предусматривать завершающие части поручней, которые должны быть горизонтальными и выступать за границы лестничных маршей на 0,3 м. В стесненных условиях допускается выполнять завершающие части поручней под углом 90° во внешнюю сторону.</p> <p>При ширине лестниц на основных входах в здание 4,0 м и более следует дополнительно предусмотреть разделительные двусторонние поручни</p>					<p>Обеспечение доступности входной группы для людей с нарушениями функций зрения</p>	
<p><b>2.2</b></p>	<p><b>Пандус</b></p> <p>Для обеспечения доступа для людей с нарушениями опорно-двигательных функций (в том числе передвигающихся на креслах-колясках) необходимо реконструировать существующий пандус (привести его к нормативному уклону). При высоте 0,87 м расчетная длина пандуса (наклонной части) при минимальном уклоне (1:12,5) составляет 10,9 м. п. В стесненных условиях допускается увеличение уклона марша пандуса до 10% при длине его наклонных плоскостей до 5,0 м, при этом передвижение людей на кресле-коляске должно быть с помощью сопровождающих лиц. В таком случае длина пандуса может составлять 8,7 м.п.</p>					<p>Обеспечение доступности входной группы для людей с нарушениями опорно-двигательных функций, в том числе использующих для передвижения кресла-коляски и нарушениями зрения</p>
