**ПАСПОРТ ДОСТУПНОСТИ**  
**объекта социальной инфраструктуры (ОСИ)**  
№ 1

- 1.1. Наименование (вид) объекта: Учебный корпус №5.
- 1.2. Адрес объекта: Нижегородская обл., 603000, г. Нижний Новгород, ул. Минина, д. 20А.
- 1.3. Сведения о размещении объекта:

**АНКЕТА**  
**(информация об объекте социальной инфраструктуры)**  
**К ПАСПОРТУ ДОСТУПНОСТИ ОСИ**  
**№ 1**

**I. Результаты обследования:**  
**1. Территории, прилегающей к зданию (участку) ФГБОУ ВО «ПИМУ» Минздрава России. Учебный корпус №5**

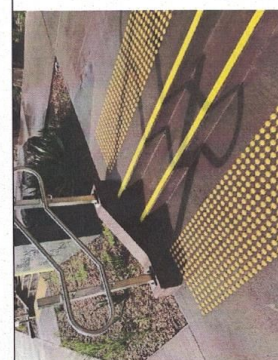
<p>Обеспечение доступности входной группы для людей с нарушениями функций зрения</p>	
<p>Для обеспечения доступа для людей с нарушениями опорно-двигательных функций (в том числе передвигающихся на креслах-колясках) необходимо установить стационарный пандус. При перепаде высот входной площадки и поверхности тротуара не более 0,2 м допускается не менее чем с одной стороны устраивать пандус без поручня с уклоном не более 100 %.</p>		<p>Обеспечение доступности входной группы для людей с нарушениями опорно-двигательных функций, в том числе передвигающихся на кресле-коляске.</p>	
<p>Необходимо предусмотреть перед крыльцом и на нем тактильно-контрастные наземные указатели глубиной 0,5-0,6 м, на расстоянии 0,3 м от края проступи (СП 59.13330.2020 пункты: 6.2.3, 6.5.12)</p>		<p>Обеспечение доступности входной группы для людей с нарушениями функций зрения</p>
