**ПАСПОРТ ДОСТУПНОСТИ
объекта социальной инфраструктуры (ОСИ)
№ 1**

- 1.1. Наименование (вид) объекта: Общежитие №2.
- 1.2. Адрес объекта: 603081, г. Нижний Новгород, проспект Гагарина, д. 68.
- отдельно стоящее здание, 5 этажей, площадь – 5951,2 м².

**АКТ ОБСЛЕДОВАНИЯ
объекта социальной инфраструктуры
К ПАСПОРТУ ДОСТУПНОСТИ ОСИ
№ 1**

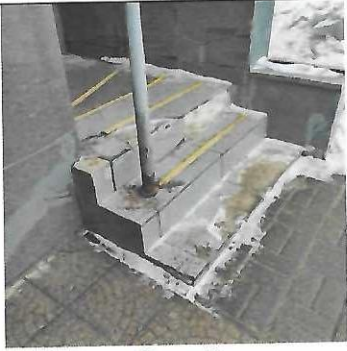
Фото 2	Лестницы расположены симметрично, с двух сторон крыльца. Контрастная маркировка ступеней выполнена с нарушениями. Лестница нуждается в ремонте	С	Необходимо выполнить ремонт ступеней, затем выполнить контрастную маркировку ступеней в соответствии с нормативными требованиями. (На проступях краевых ступеней лестничных маршей должны быть нанесены одна или несколько противоскользящих полос, контрастных с поверхностью	Инд. решение с ТСР

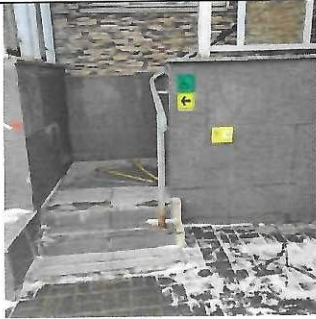
<p>Фото 3</p>	<p>Перед лестницами отсутствуют тактильные наземные указатели.</p> <p>Перила на лестницах не соответствуют требованиям. С двух сторон одно- и многомаршевых внешних лестниц следует предусматривать непрерывные по всей их длине ограждения и поручни в соответствии с ГОСТ Р 51261</p>	<p>С</p> <p>Все</p>	<p>ступени, как правило, желтого цвета, общей шириной 0,08–0,1 м. Расстояние между краем контрастной полосы и краем проступи ступени – не более 0,04 м. п. 6.2.8. СП 59.13330.2020).</p> <p>Необходимо предусмотреть перед лестницами крыльца тактильно-контрастные наземные указатели глубиной 0,5-0,6 м, на расстоянии 0,3 м от края проступи (СП 59.13330.2020 пункты: 6.2.3, 6.5.12).</p> <p>Необходимо выполнить замену перил лестниц в соответствии с требованиями (СП 59.13330.2020 п.5.1.3).</p>

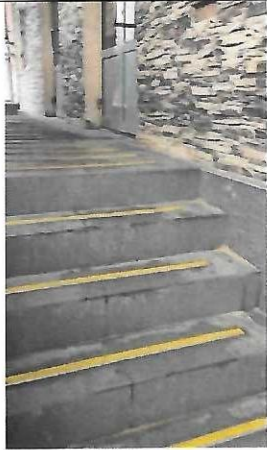
<p>Фото 4</p>

<p>Фото 5</p>	Габариты площадки 6,3 x 1,4 м – соответствует требованиям.		Размеры входной площадки без пандуса должны быть не менее 1,4 × 1,8 м (при размещении дверных ручек по 6.4.2) при реконструкции или в рамках «разумного приспособления».

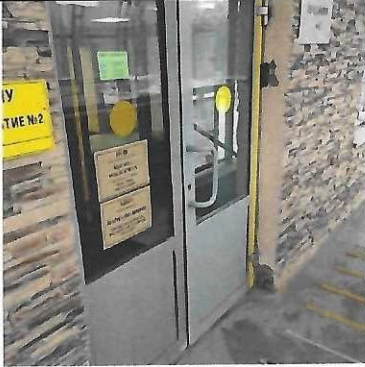
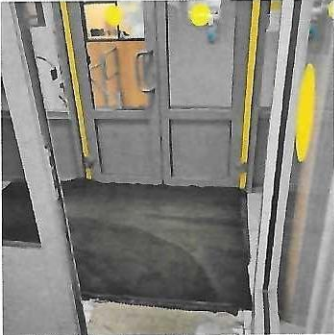
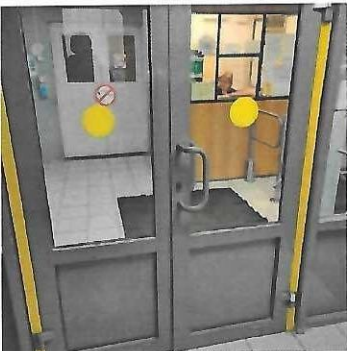
<p>Фото 8</p>	<p>Входная дверь двухстворчатая, - ширина створок 0,74 и 0,76 м, порог 4, 5 см – не соответствует требованиям. Тамбурная дверь двухстворчатая, - ширина створок 0,71 и 0,72 м, порог 3 см – не соответствует требованиям.</p>	К	<p>Так как данный вход, в рамках разумной адаптации объекта, рекомендуется не использовать для людей на креслах-колясках, дверь менять не надо.</p>	
-------	-----------------	------	---	---	---	---	--

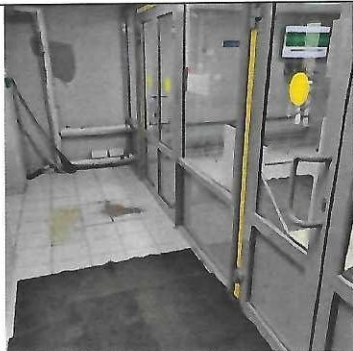
Грязезащитные коврики не закреплены	О, К, С	Ковровые покрытия на путях движения должны быть плотно закреплены, особенно на стыках полотен и по границе разнородных покрытий.	Текущий ремонт
			Фото 9				
2.2	Вход (Вход в конференц-зал)	Есть

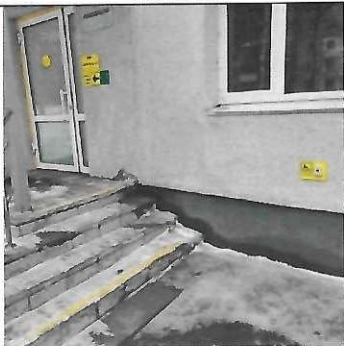
Перед лестницей крыльца отсутствуют тактильные наземные указатели		Необходимо предусмотреть перед лестницей крыльца тактильно-контрастные наземные указатели глубиной 0,5-0,6 м, на расстоянии 0,3 м от края проступи (СП 59.13330.2020 пункты: 6.2.3, 6.5.12).	
			Фото 11				
2.2.2	Пандус (наружный)	Нет	-	Пандус отсутствует. Расчетная длина пандуса при минимально допустимом уклоне (1:12,5)	К	Рекомендуется данный вход использовать для людей с нарушениями слуха, зрения и опорно-двигательных функций.	Инд. решение с ТСР

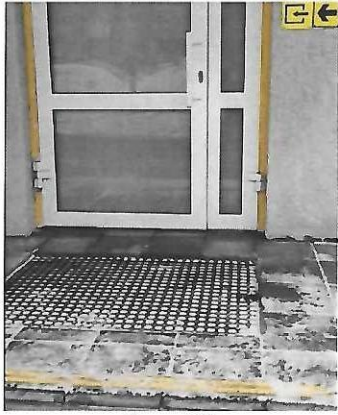
<p>Фото12</p>	<p>Габариты площадки 2,3 x 1,1 м. Площадка не соответствует требованиям.</p> <p>Размеры входной площадки без пандуса должны быть, не менее:</p> <ul style="list-style-type: none"> •при новом строительстве – 1,6 × 2,2 м; •при реконструкции или в рамках «разумного приспособления» – 1,4 × 1,8м (при размещении дверных ручек по 6.4.2); •при применении автоматических раздвижных дверей – 1,9 × 1,2 м. 		<p>Рекомендуется выполнить реконструкцию площадки крыльца и увеличить ее габариты в соответствии с нормативными требованиями, а также учитывая размещение пандуса. Если пандус устанавливается на этом входе, то площадка крыльца должна иметь габариты не менее 2,2 x 2,2 м.</p>	Капитальный ремонт

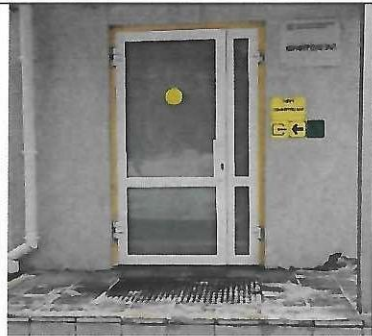
<p>Фото 13</p>	<p>Входная дверь имеет порог высотой 5 см.</p>		<p>В рамках капитального ремонта крыльца устранить перепад высот в виде порога.</p> <p>В случае, если капитальный ремонт в ближайшее время не планируется, предусмотреть, как временную меру, приставной пандус.</p>	Капитальный ремонт или индивидуальное решение с ТСР

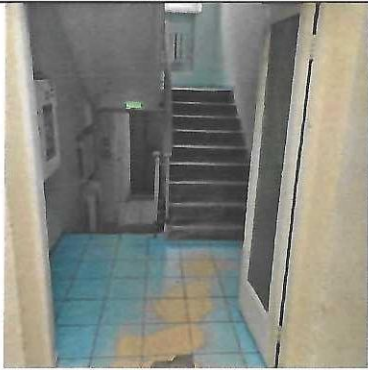
<p>Фото 17</p>	Контрастная маркировка лестничных маршей отсутствует	С	Выполнить контрастную маркировку ступеней в соответствии с нормативными требованиями. (На проступях краевых ступеней лестничных маршей должны быть нанесены одна или несколько противоскользящих полос, контрастных с поверхностью ступени, как правило, желтого цвета, общей шириной 0,08–0,1 м. Расстояние между краем контрастной полосы и краем проступи ступени – не более 0,04 м. п. 6.2.8. СП	Инд. решение с ТСП

Отсутствуют предупреждающие тактильные напольные указатели	С	59.13330.2020). 6.2.3 В общественных зданиях ,на этажах с числом посетителей более 50 человек, на участках пола на основных путях движения перед дверными проемами в помещения по ходу движения, открытыми входами на лестничные клетки, открытыми лестничными маршами следует предусматривать предупреждающие тактильные напольные указатели по ГОСТ Р 52875. Применение направляющи х тактильных напольных указателей на путях движения в зданиях – по 6.5.12 СП 59.13330. 2020.

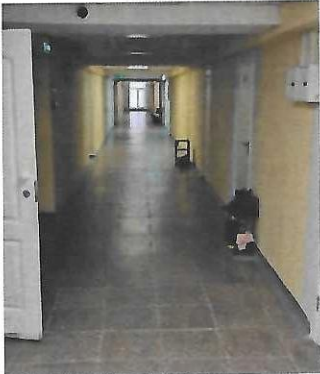
<p>Фото 18</p>	Дверные проемы в жилых комнатах меньше 0,9 м.	К	Двери в комнаты проживания людей с МГН необходимо привести в соответствие требованиям. Дверные проемы, доступные для инвалидов на креслах-колясках во вновь проектируемых и реконструируемых зданиях и сооружениях, должны иметь ширину в свету не менее 0,9 м. При реконструкции в случае, если дверные проемы находятся в несущих конструкциях, допускается уменьшать ширину дверного проема в свету до 0,8 м. При двухстворчатых входных дверях ширина одной створки должна быть 0,9 м. (п.6.1.5 СП 59.13330.2020)	
3.1.6	Пути эвакуации (в т. ч. зоны безопасности)	Есть

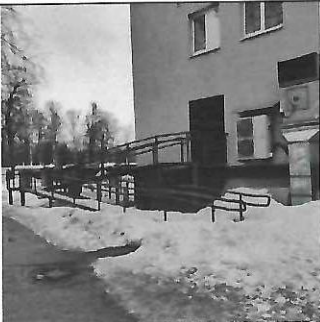
<p>Фото 19</p>	Высота крыльца 1,7 м. Длина наклонных частей пандуса 18,1 м.п.	К	Учитывая сложившуюся застройку и планировочные решения прилегающей территории (пожарный проезд) эксплуатация существующего пандуса рекомендуется только с сопровождением.

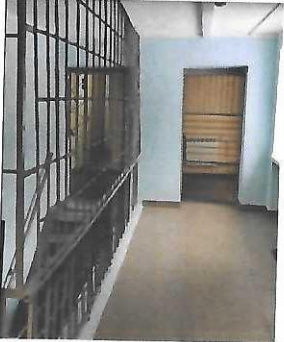
<p>Фото 25</p>	Из здания, где располагается конференц-зал, можно попасть в корпус общежития через переход.		
-------	--	------	--	---	--	--

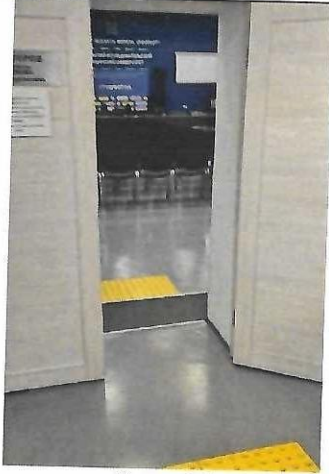
<p>Фото 26</p>	Двери в конференц-зал не соответствуют нормативным требованиям.	К	Необходимо заменить двери, ведущие в конференц-зал. Дверные проемы, доступные для инвалидов на креслах-колясках во вновь проектируемых и реконструируемых зданиях и сооружениях, должны иметь ширину в свету не менее 0,9 м. При реконструкции в случае, если дверные проемы находятся в несущих конструкциях, допускается уменьшать ширину дверного проема в свету до 0,8 м. При двухстворчатых входных дверях ширина одной створки должна быть 0,9 м.

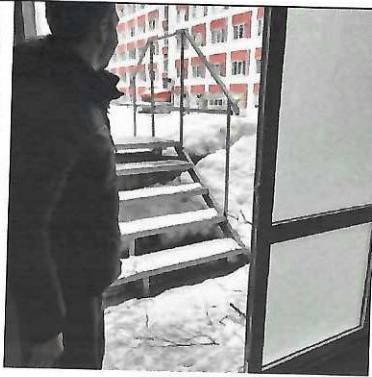
<p>Фото 27</p>	Ближайший эвакуационный выход не доступен для людей на креслах-колясках, т.к. мимо выхода проходит теплотрасса.	К	Для обеспечения доступности при эвакуации людей с инвалидностью в случае ЧС, в частности использующих для передвижения кресла-коляски, рекомендуется приобрести специализированные эвакуационные кресла.

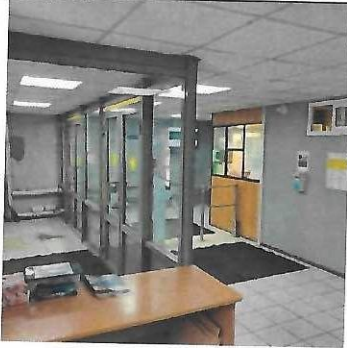
<p style="text-align: center;">Фото 30</p>	Высота прилавка поста охраны не соответствует нормативным требованиям	К	Высота прилавков над уровнем пола (и других мест обслуживания инвалидов на креслах-колясках) должна быть не более 0,8 м над уровнем пола.	Индивидуальное решение с ТСП
	ОБЩИЕ требования к зоне					Все	Предусмотреть организацию помощи персонала для людей с инвалидностью. Разработать регламент взаимодействия с людьми, имеющими инвалидность, внести необходимые изменения в должностные инструкции, разработать программу и провести обучение персонала.	
						Все	При реконструкции и приспособлении существующих зданий и сооружений при выполнении проектных решений в рамках «разумного приспособления» с учетом п. 4.8 при невозможности обеспечить доступность всего здания, в уровне входа должны быть выделены специальные помещения, зоны или блоки для обслуживания инвалидов основными услугами, оказываемыми в здании (сооружении), (СП 59.13330.2020 п.: 8.1.12).

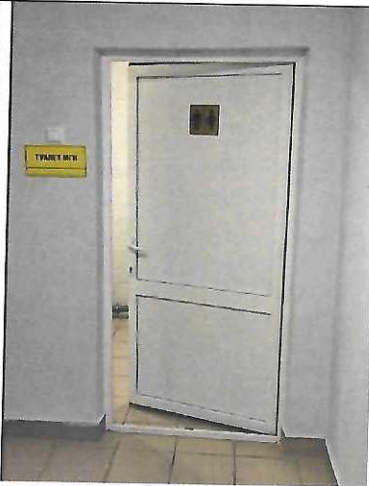
<p style="text-align: center;">фото 31</p>	Обособленный туалет для МГН располагается на 1 этаже. Габариты помещения соответствуют требованиям. Поручни к унитазу и поручень к раковине установлены неверно.	Все	<p>Для обеспечения максимальной доступности универсального туалета для МГН необходимо:</p> <ul style="list-style-type: none"> - в рамках текущего ремонта устранить порог; - существующий опорный поручень к унитазу переставить на другую сторону относительно унитаза; - установить дополнительный поручень к унитазу, откидной, с напольным креплением; - существующий поручень к раковине демонтировать и установить новый в соответствии с ГОСТ Р 51261—2022, рис.28; - установить крючок для трости и костылей; - рядом со входом с туалет, со 	Текущий ремонт, индивид. решение с ТСР

<p>Фото 33</p>			<p>стороны дверной ручки, на высоте 1,2-1,6 м, установить информационный тактильный знак 150x200мм, «Обособленный туалет для инвалидов» в соответствии с ГОСТ Р 52131-2019. (СП 59.13330.2020 6.3.6)</p>

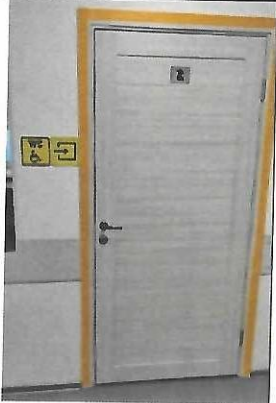
<p>фото 34</p>	<p>В крыле, где расположен конференц-зал, располагаются два санузла, мужской и женский. Женский санузел частично адаптирован для людей с инвалидностью, мужской санузел не оснащен.</p>	Все	<p>Для обеспечения максимальной доступности санузлов, в каждом из них необходимо:</p> <ul style="list-style-type: none"> - в рамках текущего ремонта организовать доступную кабину уборной в туалетном блоке габаритами не менее 1,65x2,2 м; - установить дополнительный поручень к унитазу, откидной, с напольным креплением; - одну из раковин демонтировать и предусмотреть новую, без тюльпана; 	Текущий ремонт, индивид. решение с ТСР

- к новой специализированной раковине установить опорный поручень в соответствии с ГОСТ Р 51261—2022 (рис.28);
- установить крючок для трости и костылей в мужском туалете;
- рядом со входами в мужской и женский туалеты, со стороны дверной ручки, на высоте 1,2-1,6 м, установить информационный тактильный знак 150x200мм, «Женский/Мужской туалет» совместно со знаком «Доступность для инвалидов на креслах-колясках» в соответствии с ГОСТ Р 52131-2019.

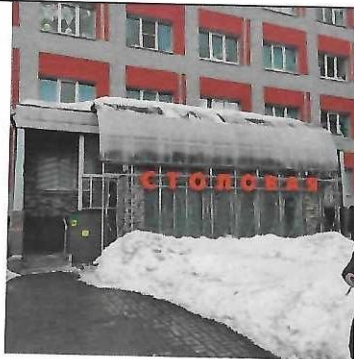
<p>Фото 42</p>	Отсутствуют информационные знаки доступности во входной группе	К, О, Г, У	Вместо таблички «инвалид на зеленом фоне» необходимо установить информационные знаки доступности в соответствии с ГОСТ Р 52131-2019 (при условии обеспечения доступности соответствующей группе людей с инвалидностью): «Вход, доступный для инвалидов на креслах-колясках» и «Вход, доступный для инвалидов по слуху».	Индивидуальное решение с ТСР

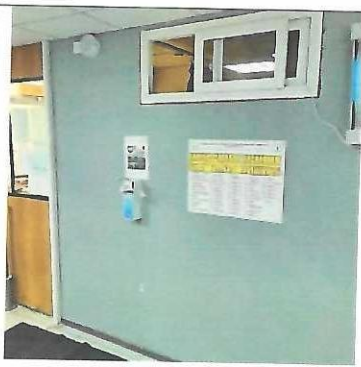
<p>Фото 43</p>	Отсутствует тактильный информационный знак доступности для инвалидов по зрению	С	<p>Необходимо установить тактильный информационный знак (при условии обеспечения доступности соответствующей группе людей с инвалидностью): «Вход, доступный для инвалидов по зрению»</p>

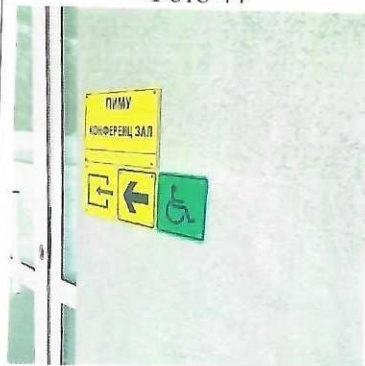
Фото 45

Отсутствует информационное табло с наименованием и графиком работы объекта, дублированное шрифтом Брайля
