**ПАСПОРТ ДОСТУПНОСТИ
объекта социальной инфраструктуры (ОСИ)
№ 1**

**АКТ ОБСЛЕДОВАНИЯ
объекта социальной инфраструктуры
К ПАСПОРТУ ДОСТУПНОСТИ ОСИ
№ 1**

**1. Результаты обследования:
1. Территории, прилегающей к зданию (участку)
ФГБОУ ВО «ПИМУ» Минздрава России.
Институт реабилитации**

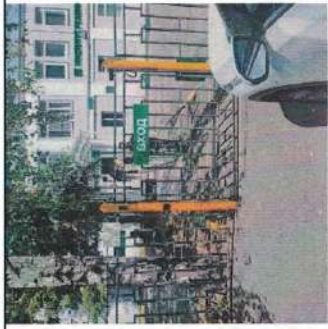
<p>№ Фото</p> <p>Фото 1</p>	Центральный вход на территорию доступен для людей с инвалидностью всех категорий. Въезд машин скорой помощи осуществляется через служебные ворота со стороны ул. Тунгусской.	Все	-

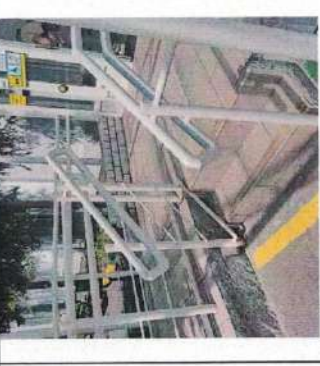
<p>Фото 11</p>	Перед крыльцом отсутствуют тактильные наземные указатели, но предусмотрена контрастная разметка пути движения от входа на территорию.	С	Рекомендуется дополнительно предусмотреть перед крыльцом тактильно-контрастные наземные указатели глубиной 0,5-0,6 м, на расстоянии 0,3 м от края проступы (СП 59.13330.2020 пункты: 6.2.3, 6.5.12).	Текущий ремонт
-------	------------------	------	--	---	---	--	----------------
