**ПАСПОРТ ДОСТУПНОСТИ**  
**объекта социальной инфраструктуры (ОСИ)**  
**№ 1**

- 1.1. Наименование (вид) объекта: Учебный корпус №3
- 1.2. Адрес объекта: Нижегородская обл., 603081, г. Нижний Новгород, ул. Медицинская, д. 1.
- 1.3. Сведения о размещении объекта:

**АКТ ОБСЛЕДОВАНИЯ  
объекта социальной инфраструктуры  
К ПАСПОРТУ ДОСТУПНОСТИ ОСИ  
№ 1**

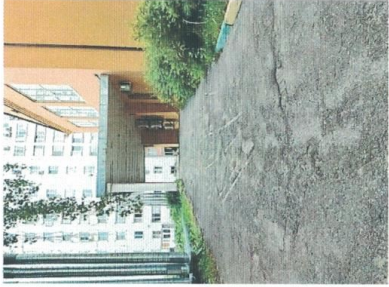
| 2.1.1.3 | Входная<br>площадка | Есть | <p>Фото 8</p> | С противоположного фаса здания (относительно центрального входа) есть доступный для инвалидов-колясочников вход. | К, О | Для обеспечения доступа для людей с нарушениями опорно-двигательных функций (в том числе передвигающихся на креслах-колясках) необходимо разместить на центральном входе информацию о доступном входе с пандусом. Информация должна содержать схему с направлением движения или информационные знаки доступности с указателями | Инд.<br>решение с ТСР |

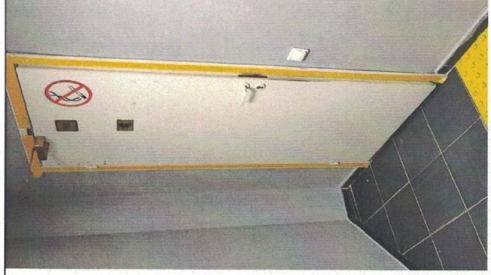
| № п/п | Наименование функционально-планировочного элемента | Наличие элемента | | Выявленные нарушения и замечания | | Работы по адаптации объектов | |
|---|--|---|---|---|---|---|---|
| | | | | <p>№ фото</p> <p>Фото 21</p> | | | |

| № п/п | Наименование функционально-планировочного элемента | Наличие элемента | | Выявленные нарушения и замечания | | Работы по адаптации объектов | |
|---|--|---|---|---|---|---|---|
| | Туалетная комната | | Есть | <p>Туалет для МГН расположен на 1 этаже. Это помещение мужского туалета. Входная дверь имеет ширину 0,8 м.</p> <p>Санузел расположен так, что в сторону коридора дверь открывается менее чем на 90 градусов.</p> <p>Данный туалет не доступен для людей, передвигающихся на креслах-колясках.</p> | Все | <p>Вариант 1. Предусмотреть для МГН отдельное универсальное помещение, в которое возможно организовать доступ (в том числе для людей на креслах-колясках).</p> <p>Вариант 2. Если нет возможности выделить и приспособить другое помещение, необходимо рядом со входом в существующий туалет (со стороны дверной ручки, на высоте 1,2 – 1,6 м) установить информационный тактильный знак «Мужской туалет» в соответствии с ГОСТ Р 52131-2019.</p> | <p>Орг. альтернативной формы обслуживания</p> <p>Индивид. решение с ТСР</p> |
