**ПАСПОРТ ДОСТУПНОСТИ**  
**объекта социальной инфраструктуры (ОСИ)**  
**№ 1**

- 1.1. Наименование (вид) объекта: ПИМУ Институт педиатрии.
- 1.2. Адрес объекта: 603155, г. Нижний Новгород, ул. Семашко, д.22.
- 1.3. Сведения о размещении объекта:

**АКТ ОБСЛЕДОВАНИЯ  
объекта социальной инфраструктуры  
К ПАСПОРТУ ДОСТУПНОСТИ ОСИ  
№ 1**

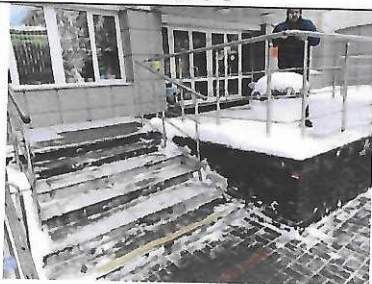
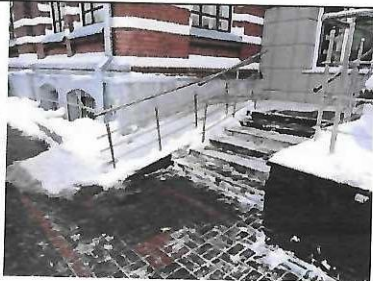
| № п/п | Наименование функционально-планировочного элемента | Наличие элемента | | | Выявленные нарушения и замечания | | Работы по адаптации объектов | |
|---|--|---|---|---|--|---|---|---|
| 2.1.1 | Лестница (наружная) | Есть | | <p>Фото 4</p> | <p>Перед лестницей отсутствуют тактильные наземные указатели.</p> <p>Перила на лестницах не соответствуют требованиям. С двух сторон одно- и</p> | С<br><br>Все | <p>Необходимо предусмотреть перед лестницами крыльца тактильно-контрастные наземные указатели глубиной 0,5-0,6 м, на расстоянии 0,3 м от края проступи (СП 59.13330.2020 пункты: 6.2.3, 6.5.12).</p> <p>Перед нижним и верхним маршами внешней лестницы следует предусматривать завершающие части поручней,</p> | Инд. решение с ТСП |

| | | | <p>Фото 5</p> | <p>многомаршевых внешних лестниц следует предусматривать непрерывные по всей их длине ограждения и поручни в соответствии с ГОСТ Р 51261. Поручни должны иметь горизонтальные участки с нетравмирующими окончаниями.</p> | | <p>которые должны быть горизонтальными и выступать за границы лестничных маршей на 0,3 м. В стесненных условиях допускается выполнять завершающие части поручней под углом 90ово внешнюю сторону. Необходимо выполнить замену перил лестниц в соответствии с требованиями (СП 59.13330.2020 п.5.1.3).</p> | |

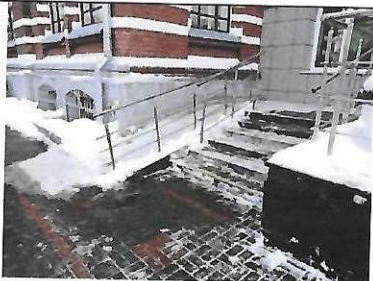
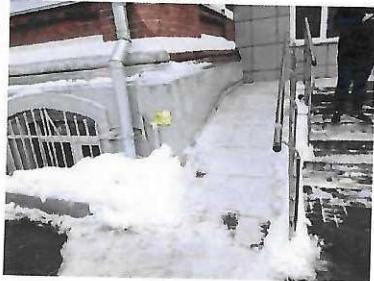
| 2.1.2 | Пандус (наружный) | Есть | <p>Фото 6</p> <p>Фото 7</p> | <p>Пандус имеет ненормативный уклон. При высоте подъема 0,8 м, длина пандуса составляет всего 3,4 м.</p> | К | <p>С учетом сложившейся застройки в данной ситуации невозможно установить пандус с нормативным уклоном. Как вариант, предлагается в рамках капитального ремонта входной группы установить стационарный вертикальный подъемник. До капитального ремонта, как временную меру, рекомендуется использовать мобильный гусеничный подъемник</p> | Инд. решение с ТСР |

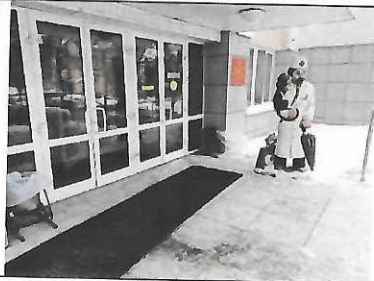
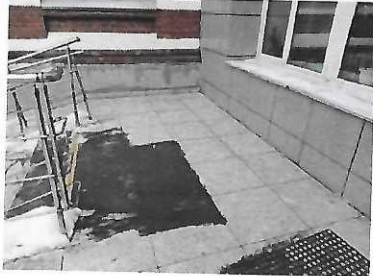
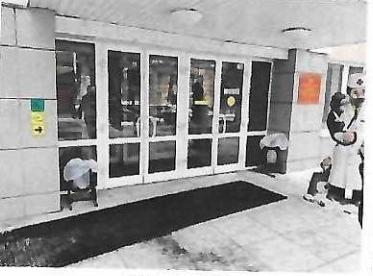
| | | | <p>Фото 8</p> <p>Фото 9</p> | | | | |

| 2.1.3 | Входная площадка | Есть | | 4,2 x 5,4 м | | | |

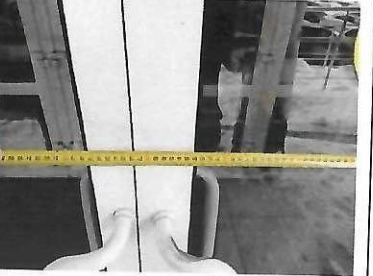
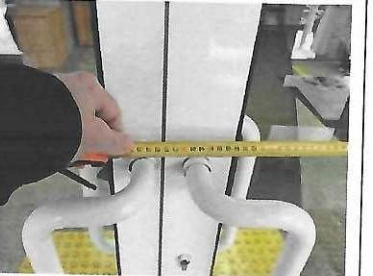
| 2.1.4 | Двери (входные) | Есть | <p>Фото 10</p> <p>Фото 11</p> <p>Фото 12</p> | <p>Входная дверь и дверь тамбурная одинаковые. Двухстворчатые, - ширина створок по 0,7м, порог 2 см.</p> | К | <p>Двери рекомендуется заменить на новые, с шириной рабочей створки 0,9 м, в соответствии с п. 6.1.5 СП 59.13330.2020</p> | Текущий ремонт |

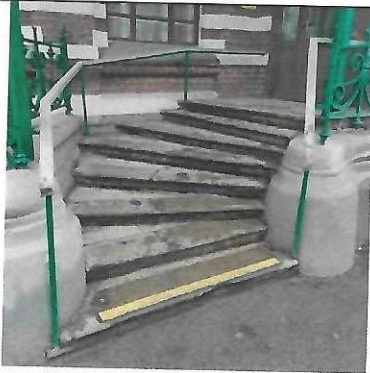
| | | | Фото 14 | | | | |

| 2.2.1 | Лестница (наружная) | Есть | | Перед лестницей крыльца отсутствуют тактильные наземные указатели | | Необходимо предусмотреть перед лестницей крыльца тактильно-контрастные наземные указатели глубиной 0,5-0,6 м, на расстоянии 0,3 м от края проступи (СП 59.13330.2020 пункты: 6.2.3, 6.5.12). | |

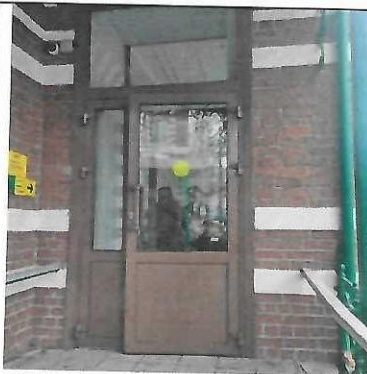
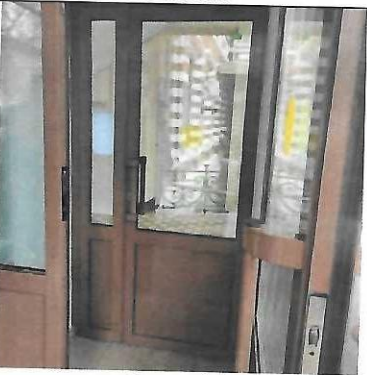
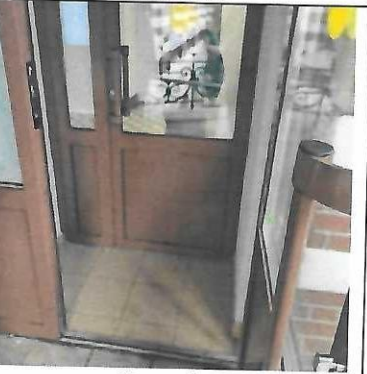
| 2.2.2 | Пандус (наружный) | Нет | | Пандус отсутствует. | К | С учетом сложившейся застройки в данной ситуации пандус установить невозможно. В рамках разумного приспособления входной группы, рекомендуется использовать вход главного корпуса, который располагается справа от настоящего входа в 20 метрах. Рядом с входом установить информационные знаки с направлением движения | Инд. решение с ТСП |

| 2.2.3 | Входная площадка | Есть | | | | к доступному входу. | |

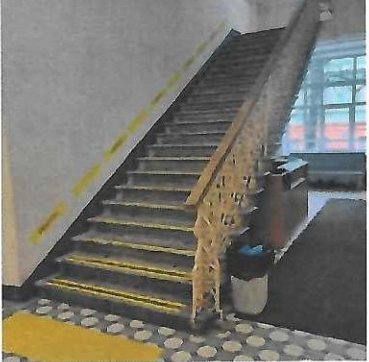
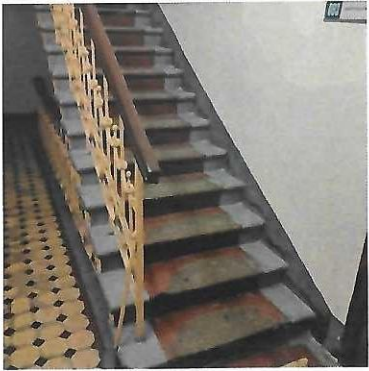
| 3.2.2 | Лестница<br>(внутри здания) | Есть | | <p>Фото 34</p> <p>Фото 35</p> | Контрастная маркировка отсутствует на некоторых лестничных маршах | С | Выполнить недостающую контрастную маркировку ступеней в соответствии с нормативными требованиями. (На проступях краевых ступеней лестничных маршей должны быть нанесены одна или несколько противоскользящих полос, контрастных с поверхностью ступени, как правило, желтого цвета, общей шириной 0,08–0,1 м. Расстояние между краем контрастной полосы и краем проступи ступени – не более 0,04 м. п. 6.2.8. СП 59.13330.2020). | Индивид.<br>решение с<br>ТСР |

| | Выполнить недостающую контрастную маркировку ступеней в соответствии с нормативными требованиями. (На проступях краевых ступеней лестничных маршей должны быть нанесены одна или несколько противоскользящих полос, контрастных с поверхностью ступени, как правило, желтого цвета, общей шириной 0,08–0,1 м. Расстояние между краем контрастной полосы и краем проступи ступени – не более 0,04 м. п. 6.2.8. СП 59.13330.2020). | | | | | Обеспечение доступности входной группы для людей с нарушениями функций зрения | |

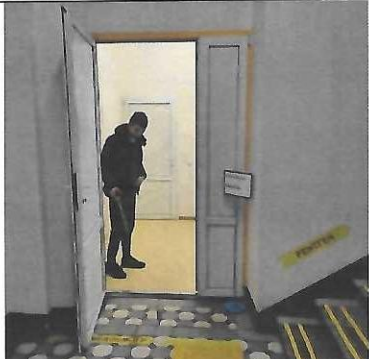
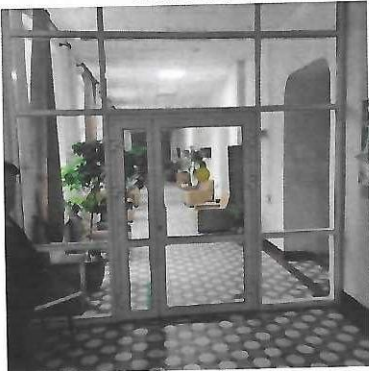
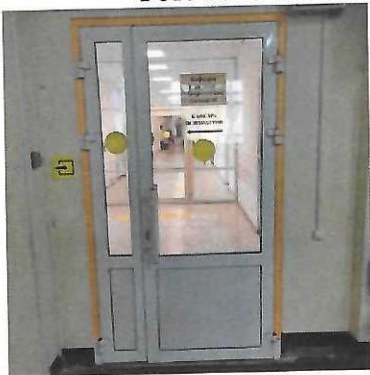
| | | | <p>Фото 36</p> <p>Фото 37</p> <p>Фото 38</p> | | | |

| 3.2.5 | Двери | Есть | | | | К | | |

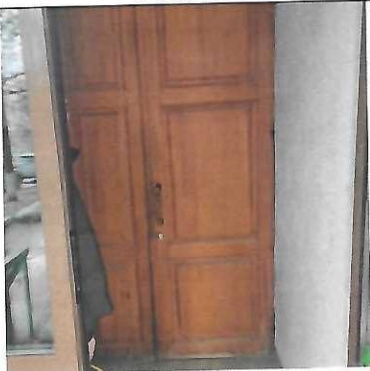
| 3.2.6 | Пути эвакуации<br>(в т. ч. зоны безопасности) | Есть | <p>Фото 39</p> | | К | |

| | | | | | | | инвалидов следует располагать на минимально возможных расстояниях от эвакуационных выходов из помещений зданий наружу.<br>Определить наиболее рациональный (короткий и удобный) путь к зоне целевого назначения.<br>Зоны отдыха должна размещаться на каждом доступном МГН этаже (в том числе и для инвалидов на креслах-колясках) на 2 – 3 места. |

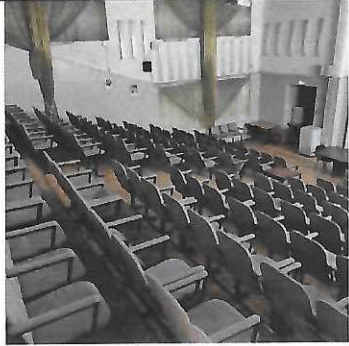
| | | | | Фото 44 | | | | |

| № п/п | Наименование функционально-планировочного элемента | Наличие элемента | | | Выявленные нарушения и замечания | | Работы по адаптации объектов | |
|--|--|---|---|--|---|---|--|---|
| 4.1 | Зальная форма обслуживания (аудитория зального типа) | Есть | - | <p style="text-align: center;">Фото 43</p> | Отсутствует система обеспечения разборчивости звуковой информации.<br><br>Места для МГН не обозначены | Г<br><br>Все | Необходимо предусмотреть в аудитории зального типа систему обеспечения разборчивости звуковой информации<br><br>Предусмотреть места для людей с инвалидностью всех категорий. Места для инвалидов в зальных помещениях следует располагать в доступной для них зоне зала, обеспечивающей: полноценное восприятие демонстрационных, зрелищных, информационных, музыкальных программ и | Индивидуальное решение с ТСР |

| | | | | | | | материалов. | |

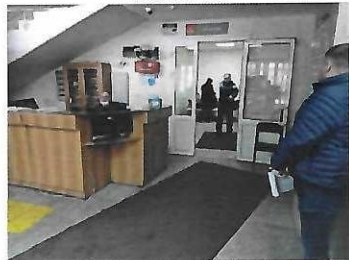
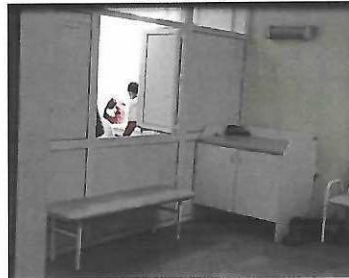
| | | | | Фото 46 | | | | |

| 4.2 | Прилавочная форма обслуживания (Пост охраны в общежитии) | Есть | | | Высота прилавка поста охраны, регистратуры и гардероба не соответствует нормативным требованиям | К | Высота прилавков над уровнем пола (и других мест обслуживания инвалидов на креслах-колясках) должна быть не более 0,8 м над уровнем пола. | Индивидуальное решение с ТСР |

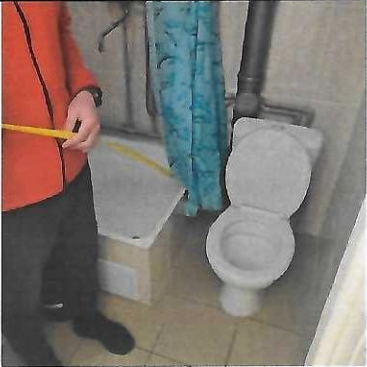
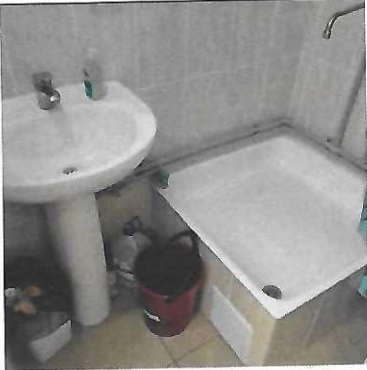
| 5.1.2 | Типовой туалет в палатах | | <p>Фото 49</p> | Типовые туалеты в палатах не оборудованы специальными техническими средствами реабилитации | <p>В рамках разумного приспособления, в каждом типовом санузле в палате стационара рекомендуется:</p> <ul style="list-style-type: none"> <li>- установить пристенный опорный поручень к унитазу;</li> <li>- раковину заменить на специализированную (без тюльпана);</li> <li>- к новой специализированной раковине установить опорный поручень в соответствии с ГОСТ Р 51261—2022 (рис.28);</li> <li>- установить крючок для трости и костылей;</li> <li>- установить систему вызова экстренной помощи;</li> <li>- предусмотреть опорный</li> </ul> | Индивид. решение с ТСП | |

| | | | | | | пристенный поручень для душа;<br>- предусмотреть стульчик для душа | |

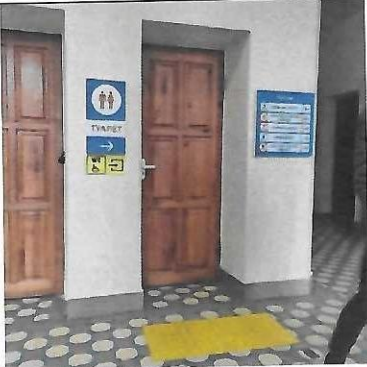
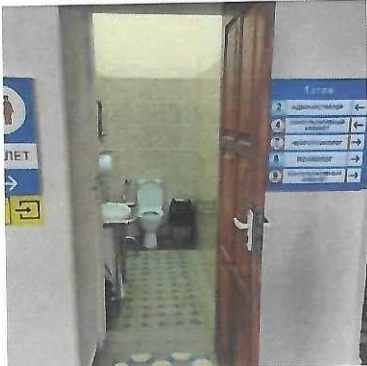
| 5.2.1 | Туалет МГН на 1 этаже | | <br>Фото 51 | Данный туалет не подходит для людей, использующих для передвижения кресла-коляски, так как отсутствует минимальное пространство для разворота кресла-коляски | О, С, Г, | Данный санузел доступен для людей с инвалидностью всех категорий, кроме людей, использующих для передвижения кресла-коляски. Необходимо существующую табличку «Инвалид на зеленом фоне» заменить на новую «Обособленный туалет недоступный для инвалидов на креслах-колясках», в соответствии с ГОСТ Р 52131-2019. | |

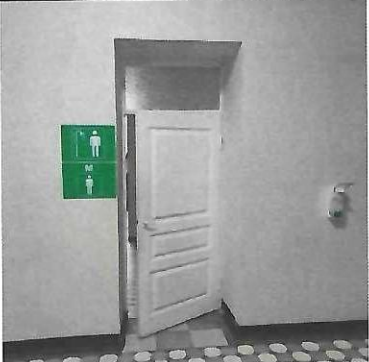
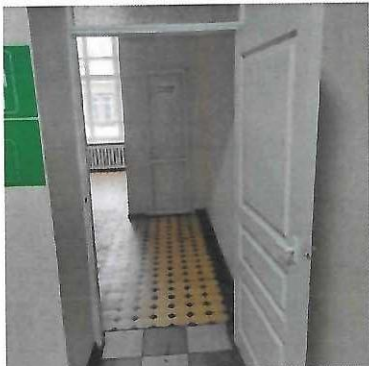
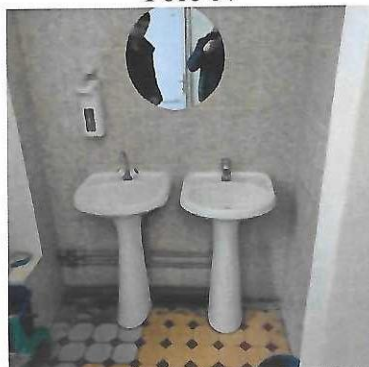
| 5.2.2 | Туалет «М»,<br>2 этаж | | <p>Фото 56</p> <p>Фото 57</p> <p>Фото 58</p> | <p>В санузле отсутствует доступная кабина для МГН.</p> | <p>Для обеспечения максимальной доступности санузла необходимо:</p> <ul style="list-style-type: none"> <li>- в рамках капитального ремонта организовать доступную кабину уборной в туалетном блоке габаритами не менее 1,65х2,2 м;</li> <li>- установить опорные поручни к унитазу, (в том числе откидной, с напольным креплением);</li> <li>- одну из раковин демонтировать и предусмотреть новую, без тюльпана;</li> <li>- к новой специализированной раковине установить опорный поручень в соответствии с ГОСТ Р 51261—2022 (рис.28);</li> <li>- предусмотреть специализированное зеркало с изменяющимся углом наклона в сторону пользователя;</li> <li>- установить крючок для трости и костылей;</li> <li>- установить систему вызова экстренной помощи;</li> <li>- установить специализированный локтевой смеситель;</li> <li>- рядом со входом в мужской туалет, со стороны дверной ручки, на высоте 1,2-1,6 м, установить информационный тактильный знак 150х200мм, «Мужской туалет» совместно со знаком «Доступность для инвалидов на креслах-</li> </ul> | <p>Капитальный ремонт, Индивид. решение с ТСР</p> |

| | | | | | | колясках» в соответствии с<br>ГОСТ Р 52131-2019.<br>(СП 59.13330.2020 6.3.6) | |

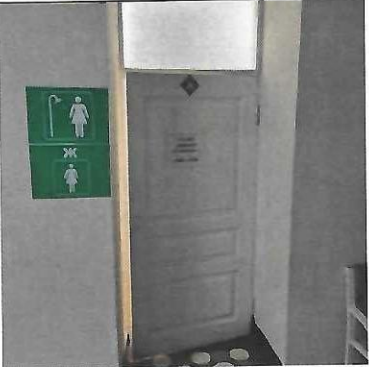
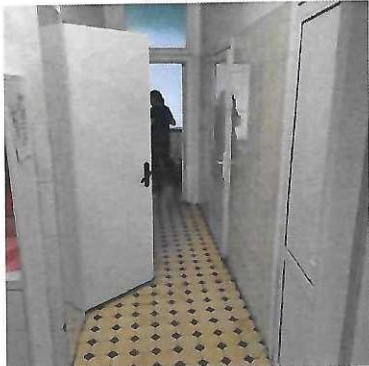
| 5.2.3 | Туалет «Ж»,<br>3 этаж | | <p>Фото 59</p> <p>Фото 60</p> | В санузле отсутствует<br>доступная кабина для<br>МГН. | | Для обеспечения максимальной<br>доступности санузла<br>необходимо: <ul style="list-style-type: none"> <li>- в рамках капитального<br/>ремонта организовать<br/>доступную кабину уборной в<br/>туалетном блоке габаритами не<br/>менее 1,65х2,2 м;</li> <li>- установить опорные поручни<br/>к унитазу, (в том числе<br/>откидной, с напольным<br/>креплением);</li> <li>- одну из раковин<br/>демонтировать и предусмотреть<br/>новую, без тюльпана;</li> <li>- к новой специализированной<br/>раковине установить опорный<br/>поручень в соответствии с<br/>ГОСТ Р 51261—2022 (рис.28);</li> <li>- предусмотреть<br/>специализированное зеркало с<br/>изменяющимся углом наклона в<br/>сторону пользователя;</li> <li>- установить крючок для трости<br/>и костылей;</li> <li>- установить систему вызова<br/>экстренной помощи;</li> <li>- установить<br/>специализированный локтевой<br/>смеситель;</li> <li>- рядом со входом в мужской<br/>туалет, со стороны дверной</li> </ul> | |

ручки, на высоте 1,2-1,6 м,  
установить информационный  
тактильный знак 150x200мм,  
«Женский туалет» совместно со  
знаком «Доступность для  
инвалидов на креслах-  
колясках» в соответствии с  
ГОСТ Р 52131-2019.  
(СП 59.13330.2020 6.3.6)

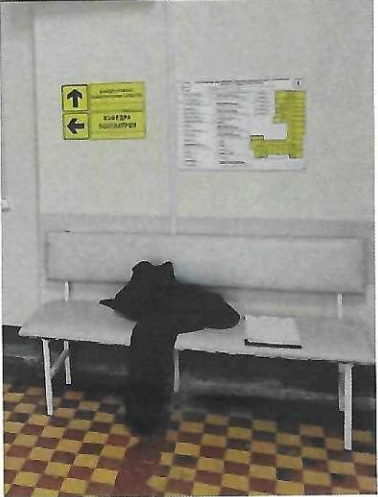
| 6.3 | Тактильные средства | Есть | | <p data-bbox="801 831 904 858">Фото 67</p> | <p data-bbox="1066 328 1447 384">В холле перекрыт доступ к мнемосхеме</p> <p data-bbox="1066 528 1447 727">В некоторых местах отсутствуют информационные тактильные таблички с наименованием кабинетов, дублированные Азбукой брайля</p> | С<br><br>С | <p data-bbox="1552 328 1899 480">Необходимо переставить скамью для отдыха в другое место, что бы обеспечить доступ посетителей к мнемосхеме</p> <p data-bbox="1552 520 1910 1126">Информирующие тактильные таблички (в том числе тактильно-звуковые) для идентификации помещений с использованием рельефно-линейного шрифта, а также рельефно-точечного шрифта Брайля для людей с нарушением зрения должны размещаться рядом с дверью со стороны дверной ручки на высоте от 1,2 до 1,6 м от уровня пола и на расстоянии 0,1 м от края таблички до края дверного проема:</p> <ul data-bbox="1552 1134 1888 1398" style="list-style-type: none"> <li>• перед входами во внутренние помещения, в которых оказываются услуги, с указанием назначения помещения;</li> <li>• перед входами в универсальные кабины уборных и блоки</li> </ul> | <p data-bbox="1933 328 2157 384">Индивидуальное решение с ТСР</p> <p data-bbox="1933 520 2157 576">Индивидуальное решение с ТСР</p> |

| | | | | | | общественных уборных (6.3.6):<br>• рядом с устройствами вызова помощи, в том числе в универсальных и доступных кабинах. | |
